令和2年度
手賀沼水生植物管理事業
報告書

令和3年3月

手賀沼水環境保全協議会
(一財) 千葉県環境財団

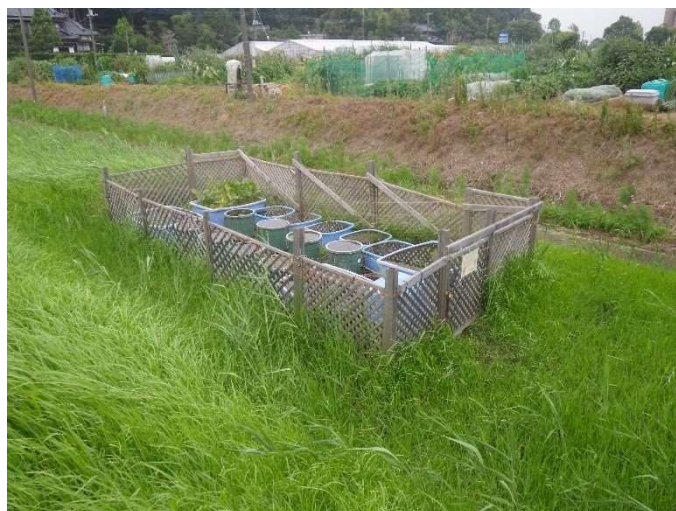
図 2-8 木製フェンス設置状況

手賀沼親水広場に設置する保護育成水槽の周囲について、当該箇所は一般来園者が多いため、侵入防止及び安全対策として木製フェンスにて周囲を囲うこととした。木製フェンス設置状況については図 2-8 の通りである。

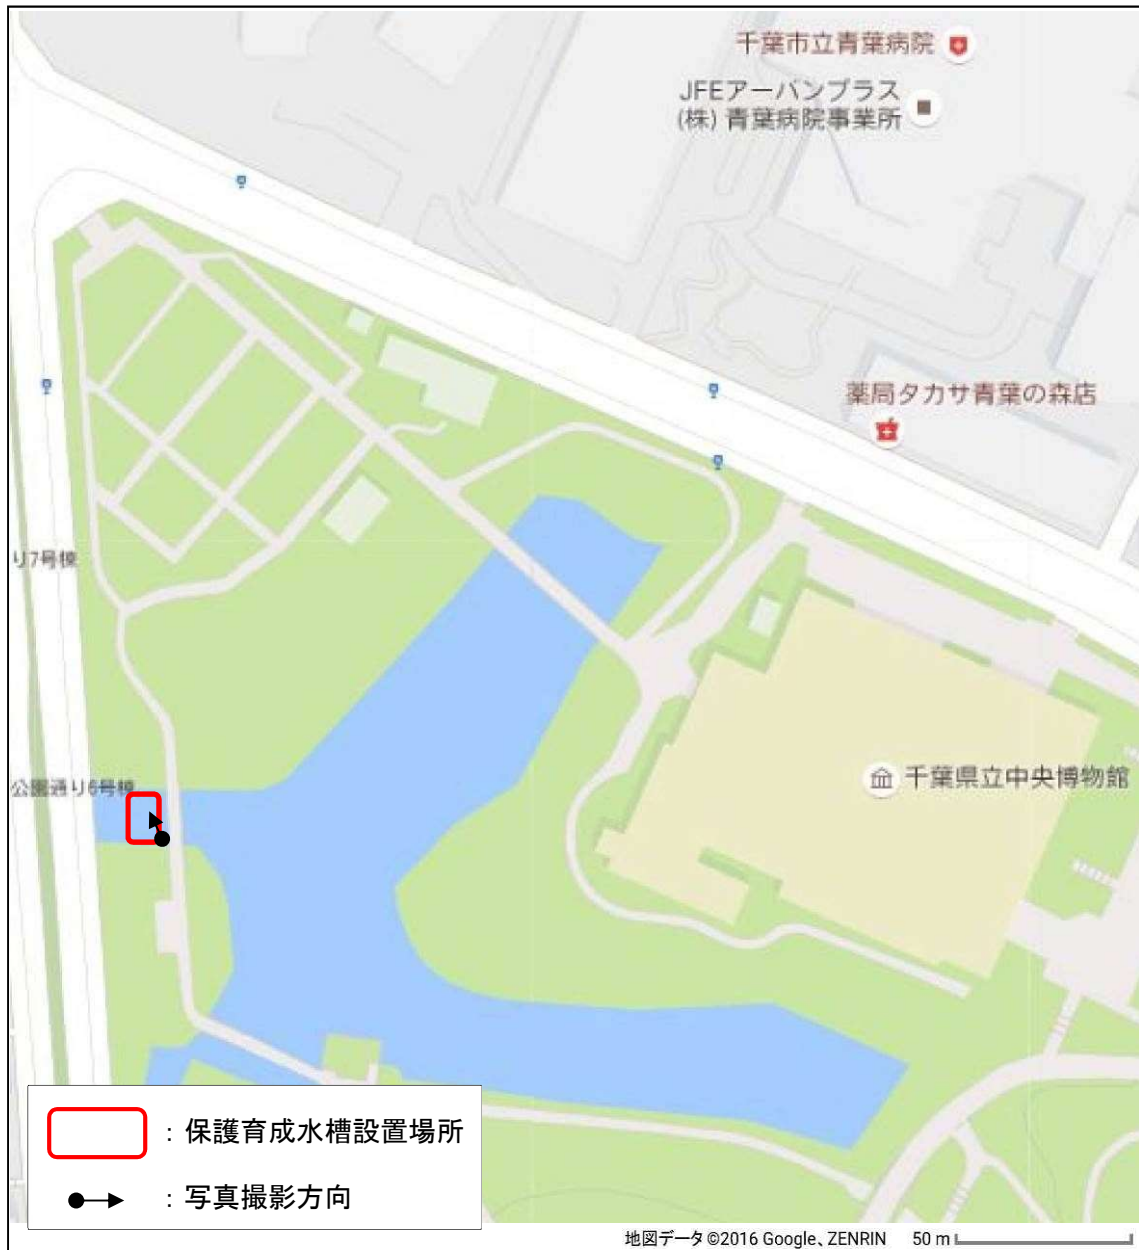
図 2-9 保護育成水槽設置位置図（中央博物館）

保存場所については、表 2-7 のとおり中央博物館及び手賀沼親水広場の 2 箇所とし、それぞれの設置数は、6、17 槽の計 23 槽とした。

各場所における水槽設置場所については、次頁以降、図 2-9 及び図 2-11 の通りである。

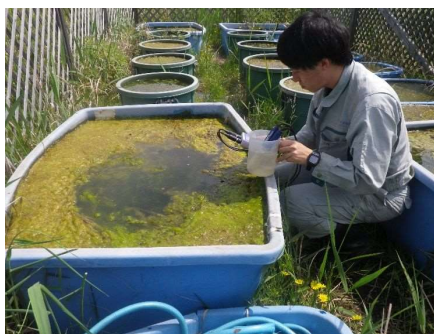
図 2-13 現地観測状況

点検項目	モニタリング項目	
①水量 ②水質 ③ゴミの有・無	水草	①生育状況の記録
		②定点写真撮影
	水質	③水温
		④透視度
		⑤pH
		⑥EC
	} 現地観測

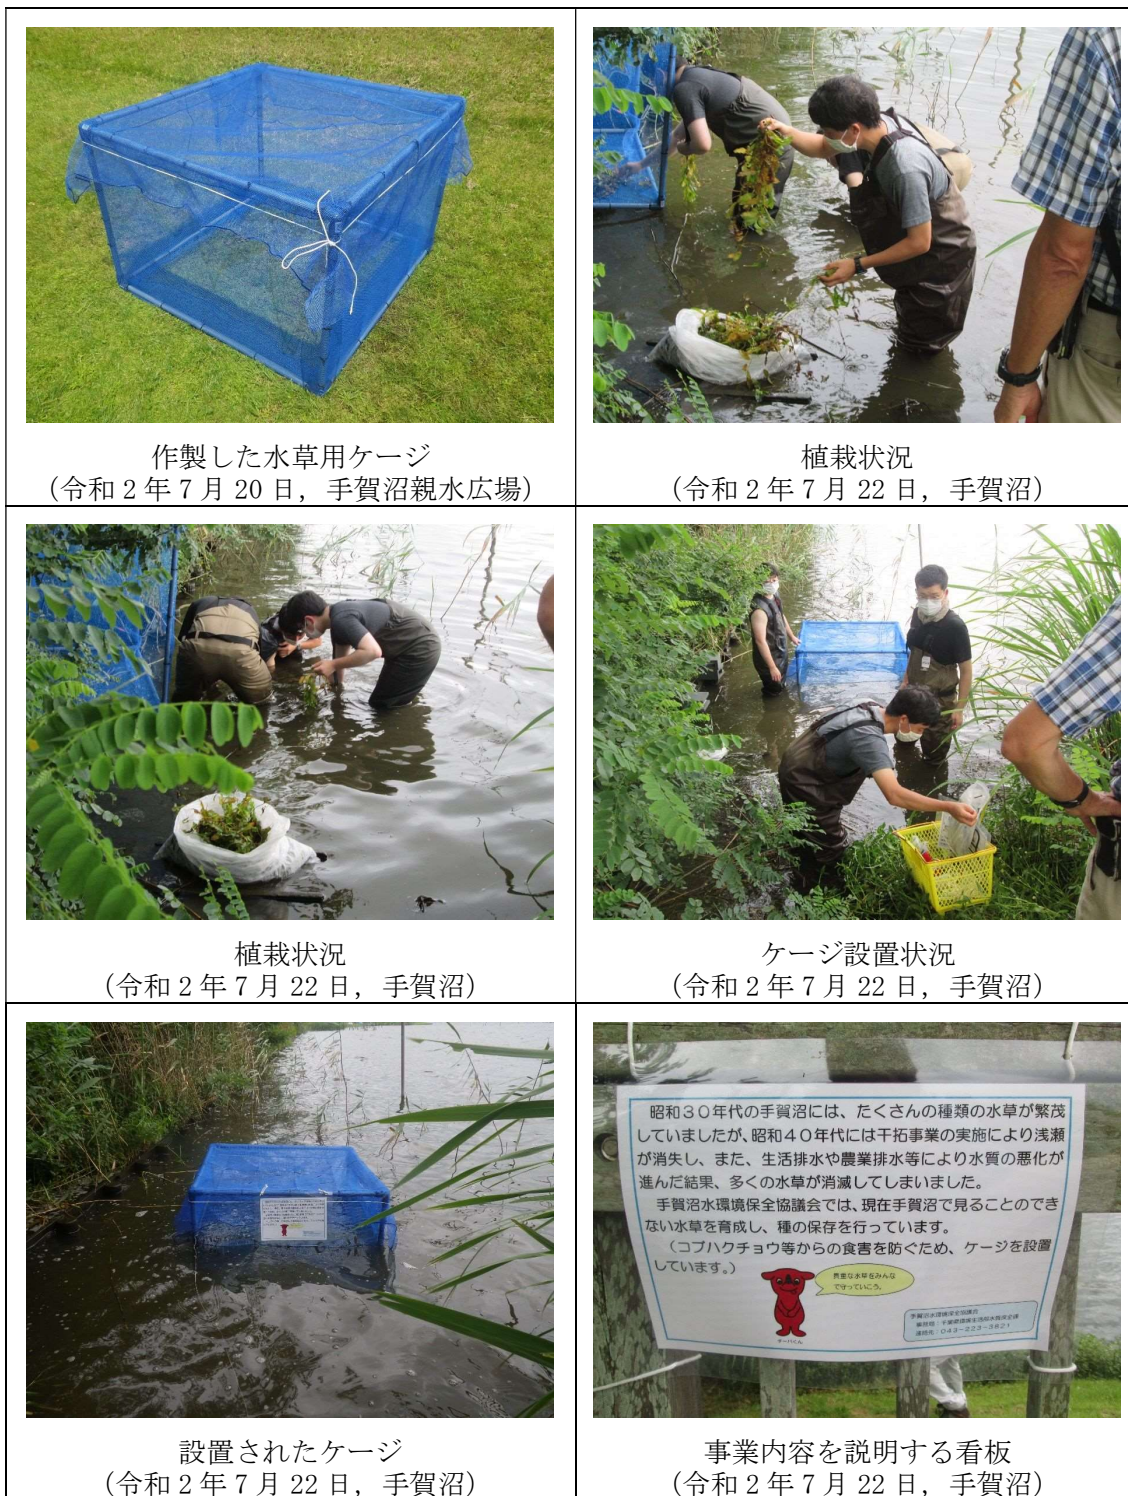
図2-14 水草用ケージ設置状況写真

令和2年7月22日に手賀沼の岸边付近に水草（ガシャモク、ササバモ）を植栽し、鳥の食害から保護する目的で、水草用ケージ（約1000×1000×700mm）を設置した。ケージは水底に植栽した水草を覆うように設置し、四隅に重しを取り付けたほか、周囲の杭等にステンレス線で固定した。ケージ設置位置を図2-15に示す。また、ミニ手賀沼に設置した既存ケージ内のガシャモクが6月に消失していたため、再植栽を行った。

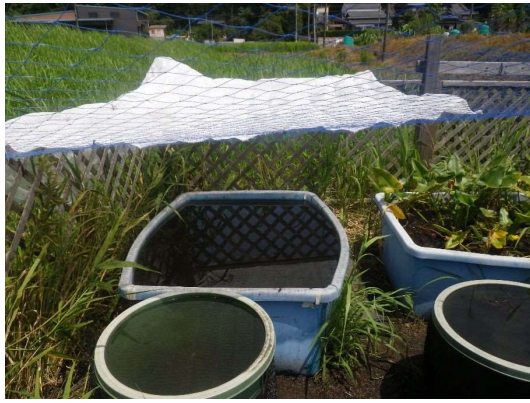
図3-3 寒冷紗・遮熱シート設置状況写真

寒冷紗設置状況
(令和2年8月12日, 手賀沼親水広場)

手賀沼親水広場では、一部の種において、用土の劣化によるものとみられる生育不良が確認されたため、7月以降に用土替えを実施した。S2水槽のガシャモクについては、5月に1株の生育を確認したが、6月には消失した。昨年度の8月に根腐れを起こしたS1水槽のコウガイモ、S7水槽のホザキノフサモについては、高温対策として容器側面に設置した遮熱シートや用土替えの効果もあり、根腐れを起こすことなく、順調に生育した。S5水槽のササバモは、用土替え後も8月に株数の減少や葉枯れが確認され、生育は芳しくなかったが、10月には発葉が増え、正常に生育していた。平成30年度に消失したS16水槽のオトメフラスコモは6月に再植栽し、8月には株数が減少したが、水槽上に寒冷紗を設置して高温対策を実施したところ、10月には株数が増加して順調に生育している。そのほかの種については概ね順調に生育している。

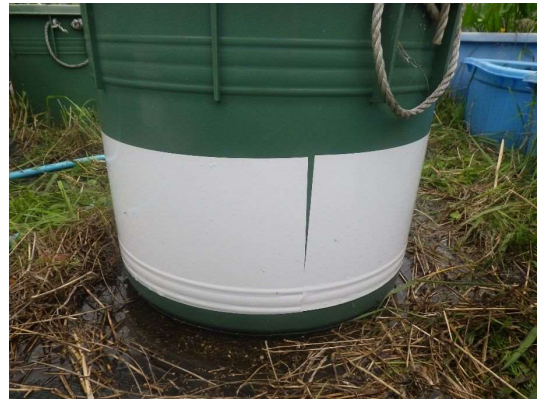
遮熱シート設置状況
(令和2年6月18日, 手賀沼親水広場)

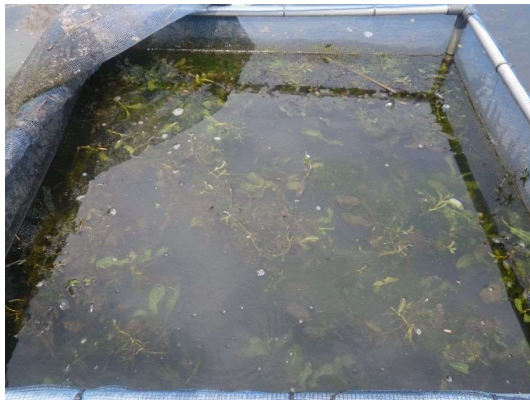
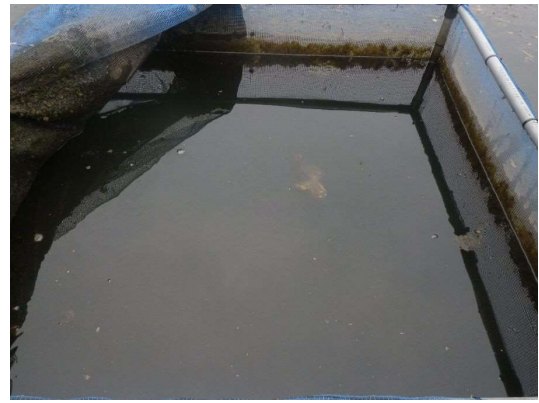
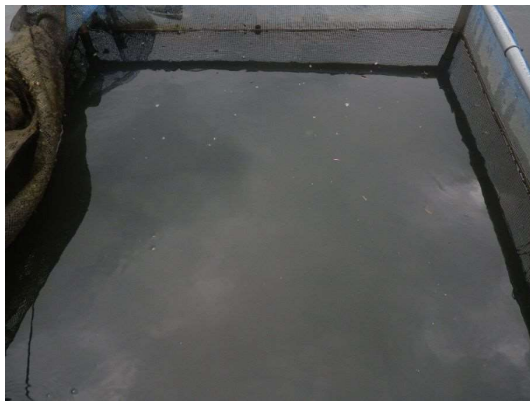
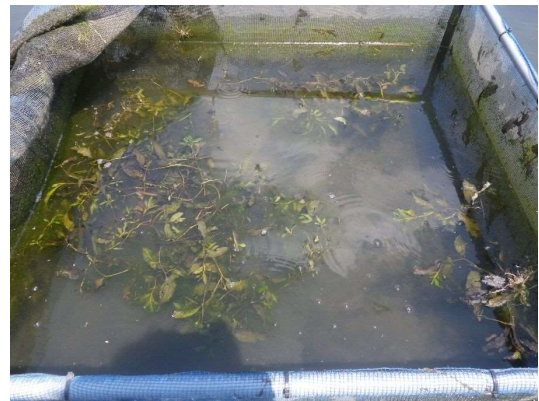
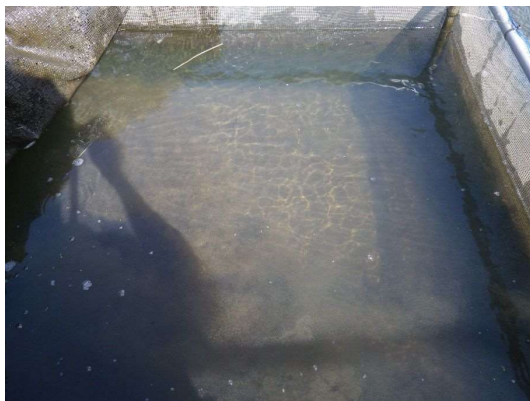
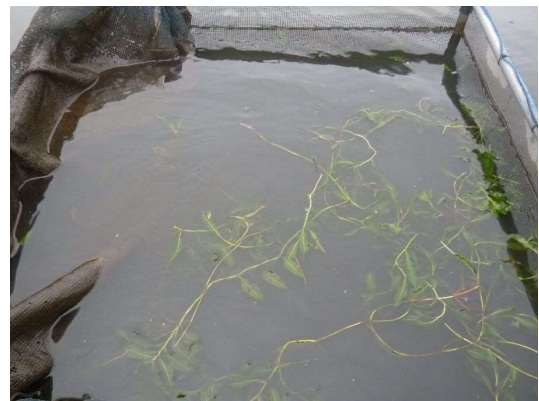
図3-4 水草用ケージ内写真（ミニ手賀沼）

5月にはガシヤモクが繁茂していたが、6月にはすべての株が消失していた。7月22日(手賀沼へのケージ設置実施日)に、ガシヤモクを再植栽し、8月までは水底に活着せずに水面に浮いた株がみられたが、10月にはすべて消失していた。12月のモニタリングの際に、再度ガシヤモクを植栽した。

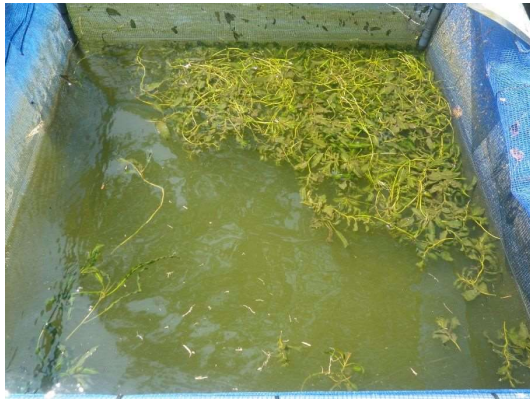
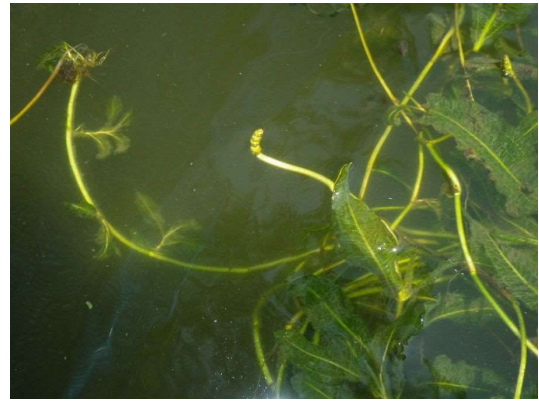
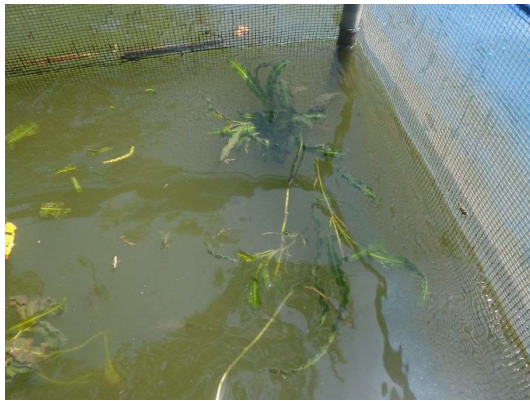
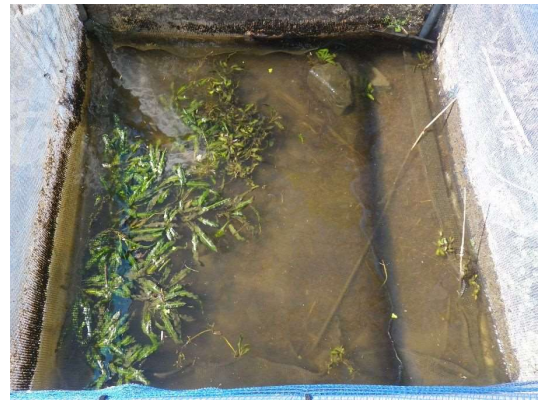
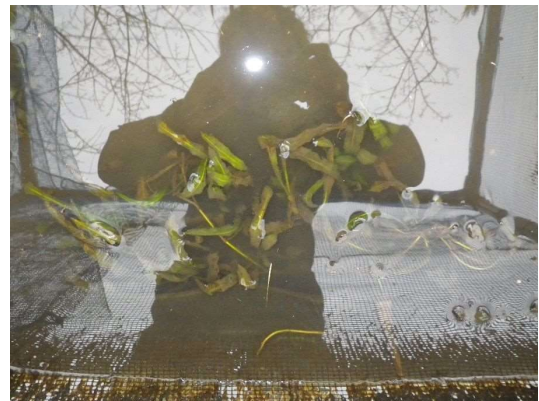
図3-5 水草用ケージ内写真（手賀沼）

7月22日に手賀沼の岸辺付近に、ガシヤモクとササバモを植栽し、植栽箇所に被せる形でケージを設置した。8月にはササバモ1株が水底に活着していたが、確認できる限り、ガシヤモクを含めたその他の株はすべて水面に浮いた状態であった(透視度が20.0cmと低かったため、水底部は目視不可)。なお、ガシヤモクについては開花がみられた。10月にはササバモは浮葉を形成(水面に葉を広げて繁茂)しており、順調に生育していた。ガシヤモクは小さな切れ藻は確認されたが、8月に引き続き活着している株はなかった。12月においてもササバモは順調に生育していたが、ガシヤモクは消失していた。なお、10月及び12月はケージ内の水深が10cm前後に低下していた。ササバモは浮葉や陸生形をつくり、水位変動に適応するため、今年度のような変動範囲であれば生育可能と考えられる。
